**Rilevatore: Dottore Agronomo Nicola Caffi Avogadri**

**Esito V.T.A.**

Tassonomia: *Sophora japonica*

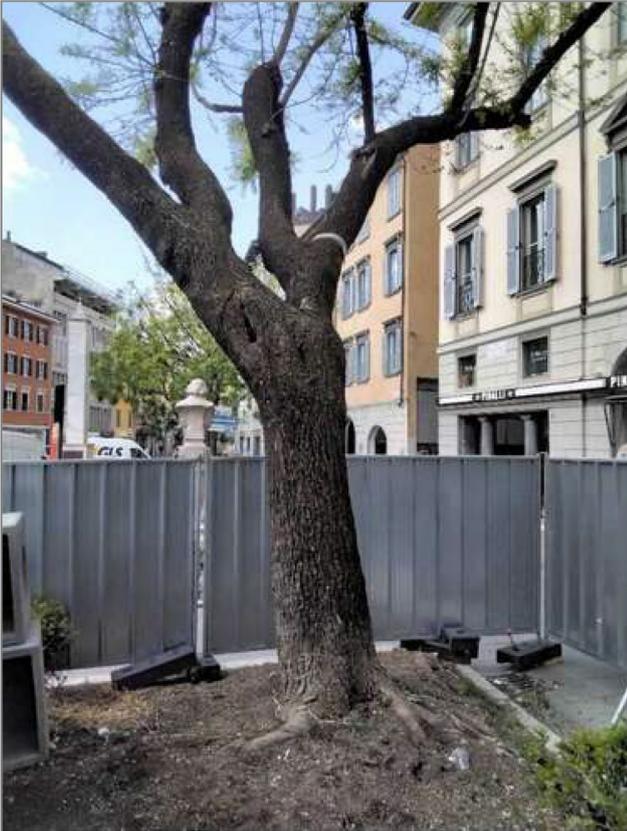
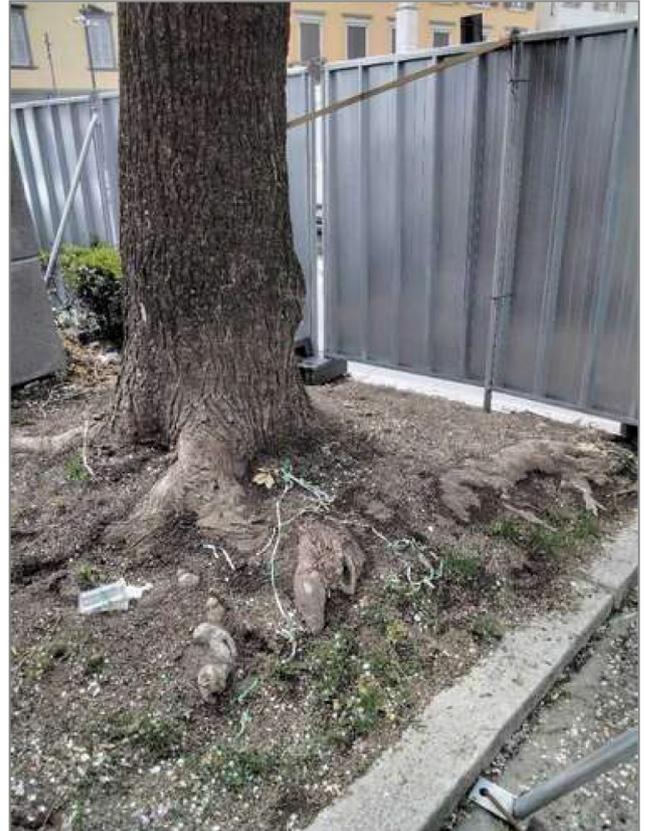
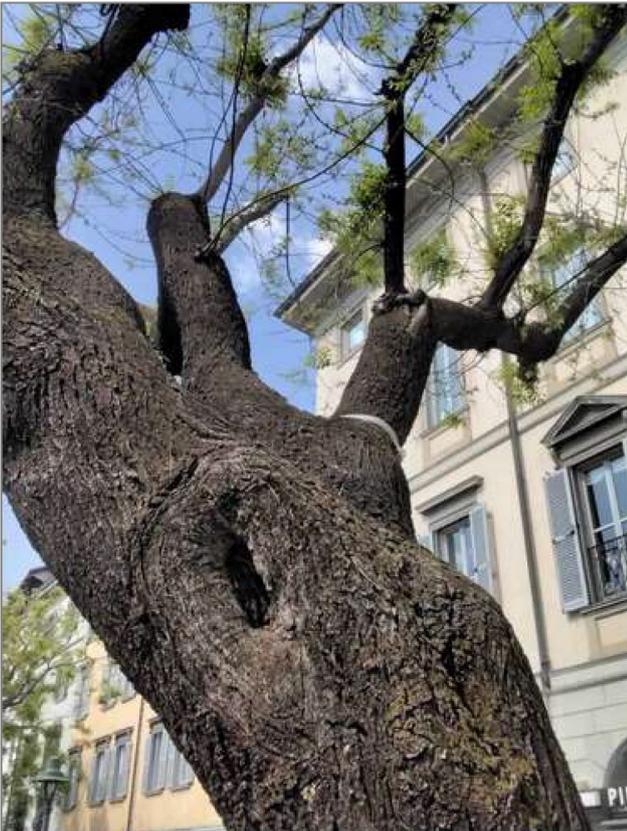
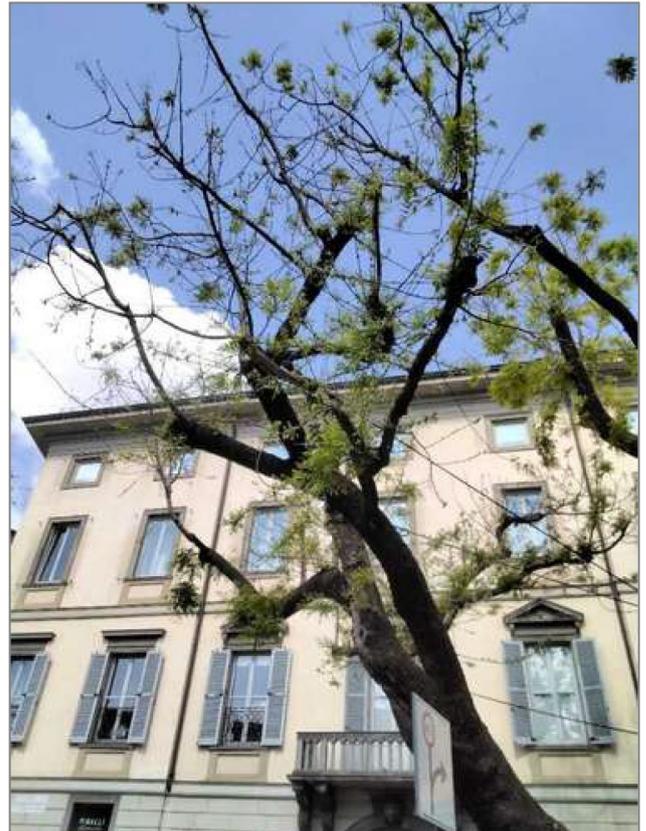
Documentazione fotografica

CPC: *C-D - Gravità elevata*

Stato vegetativo: *Stressato*

Giudizio albero: *Pessimo*

Rilevamenti: *Presenza consolidamenti statici*

Radici: *Affioranti , Affioranti decorticate, Avvolgenti, Strozzanti*

Fusto: *Sciabolato, Cavità occulta, Inclinazione lieve*

Castello: *Carie, Cavità occulta*

Branche: *Capitozzo, Carie, Ferita/e aperta, Legno da ferita, Legno disfunzionale*

Chioma/Foglie: *Chioma asimmetrica , Chioma lacunosa*

*RADICI - Interferenza con il cordolo di contenimento dell'aiuola , CHIOMA - Interefrenza per competizione con alberi limitrofi*

**Dendrodensimetro - Esito valori strumentali: Al limite**

**Tomografo sonico - Esito valori strumentali: Al limite**

Nr.	Data rilievo	Posizione	H da terra [cm]	Numero sensori	Zona deteriorata [%]
1	02/05/2022	Castello	260	14	32
2	02/05/2022	Castello	220	14	56
3	02/05/2022	Tronco	190	14	52
4	02/05/2022	Tronco	120	14	50
5	02/05/2022	Tronco	70	14	53
6	02/05/2022	Colletto	5	14	56

*In definitiva alla luce dell'indagine di stabilità eseguita con metodo V.T.A. e integrazione strumentale con Tomografia sonica e Resistograph, si classifica l'albero in oggetto in Classe di Propensione al Cedimento (CPC) C/D, prescrivendone la RIMOZIONE. Le motivazioni sono riportate nel dettaglio nell'elaborato tecnico agronomico in allegato.*

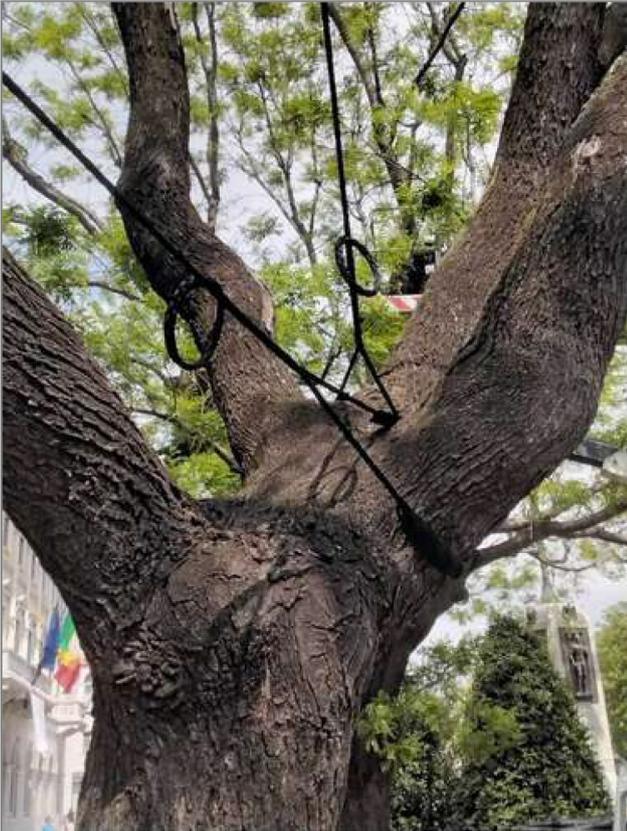
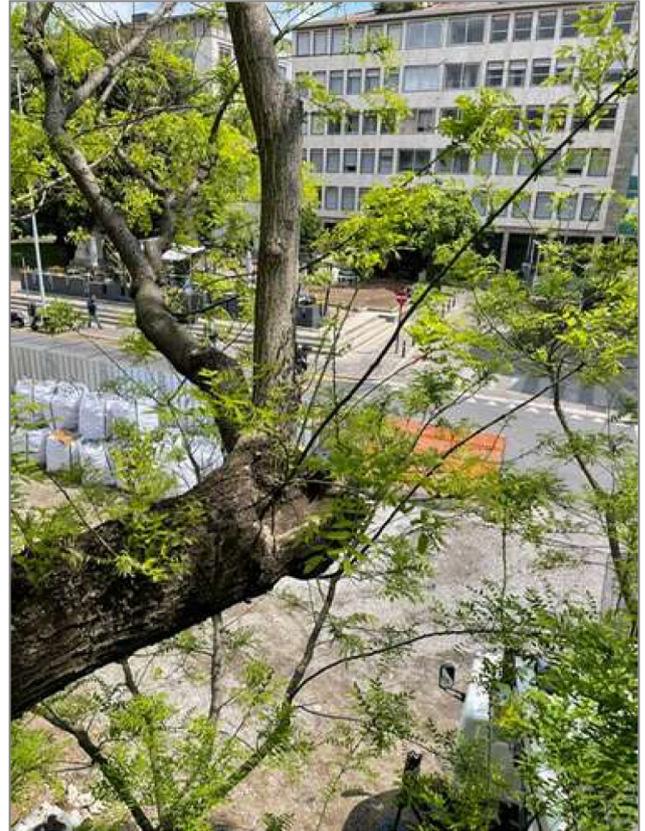
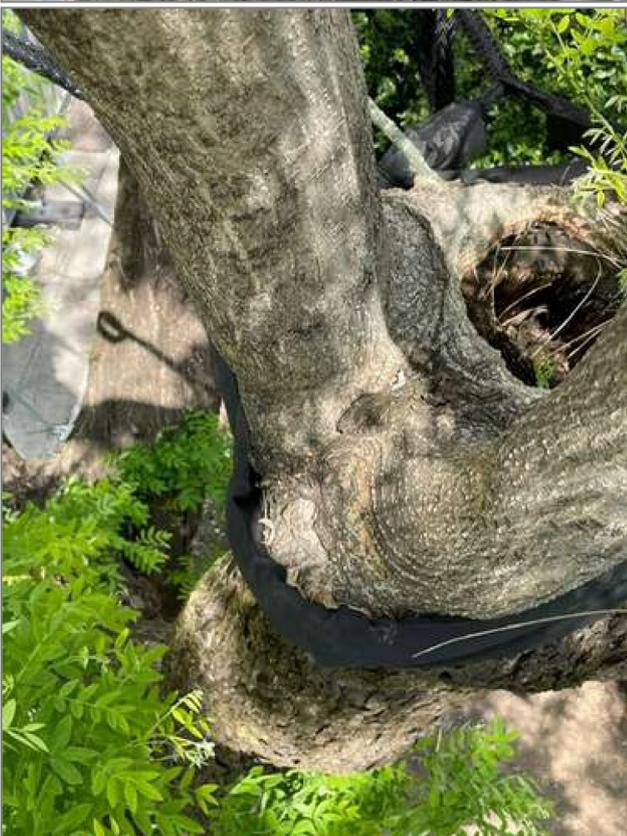
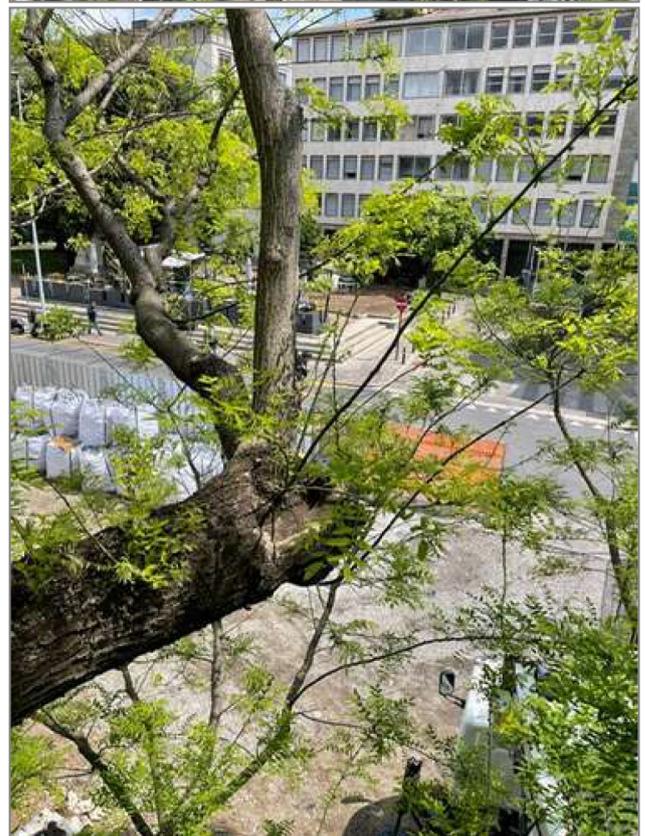
**Documentazione fotografica**

CPC: C- *Gravità moderata*

Stato vegetativo: *Stressato*

Giudizio albero: *Sufficiente*

Radici: *Affioranti*

Colletto: *Corpi fruttiferi fungini, Cavità occulta*

Fusto: *Inclinazione lieve*

Castello: *Ferita/e compartimentata*

Branche: *Capitozzo, Rami epicormici, Ferita/e aperta, Decorticazioni*

Chioma/Foglie: *Chioma asimmetrica, Chioma lacunosa, Apici secchi*

**Agenti patogeni***Perenniporia fraxinea (colletto)***Interferenze***RADICI - Interferenza con il cordolo di contenimento dell'aiuola , CHIOMA - Interefrenza per competizione con albero/i limitrofi***Note***In definitiva alla luce dell'indagine di stabilità eseguita con metodo V.T.A. e integrazione strumentale con Tomografia sonica e Resistograph, si classifica l'albero in oggetto in Classe di Propensione al Cedimento (CPC) C, prescrivendone la RIMOZIONE. Tutti i dettagli sono specificati nella relazione tecnico agronomica in allegato.***Lavoro programmato**

*Nessuno***Dendrodensimetro - Esito valori strumentali: Al limite**

**Tomografo sonico - Esito valori strumentali: Sufficiente**

Nr.	Data rilievo	Posizione	H da terra [cm]	Numero sensori	Zona deteriorata [%]
1	02/05/2022	Colletto	5	14	46
2	02/05/2022	Tronco	55	14	20
3	02/05/2022	Tronco	150	12	19

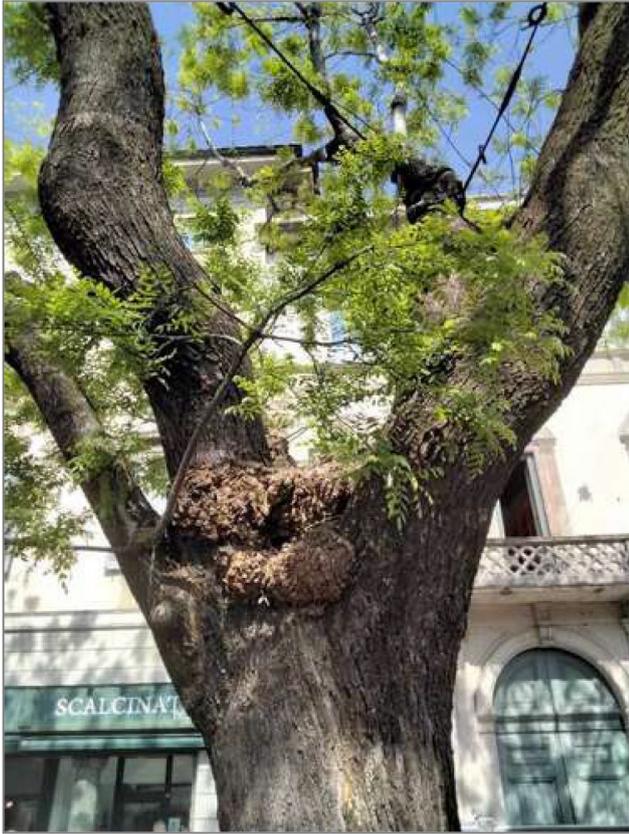
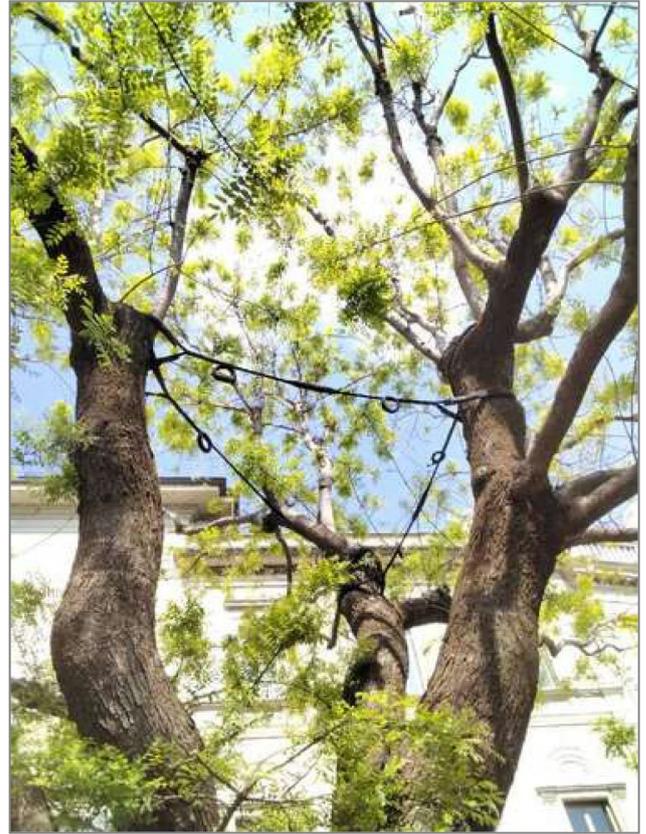
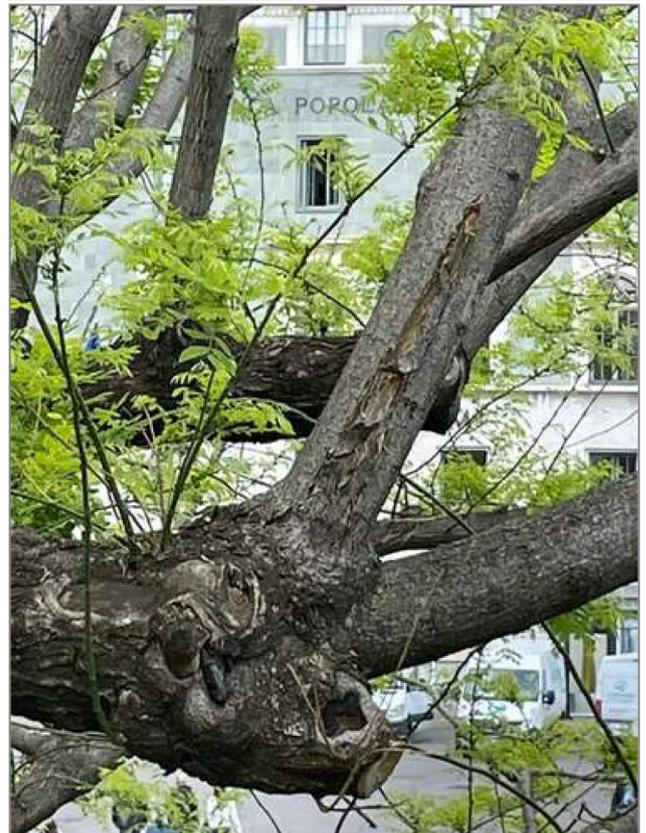
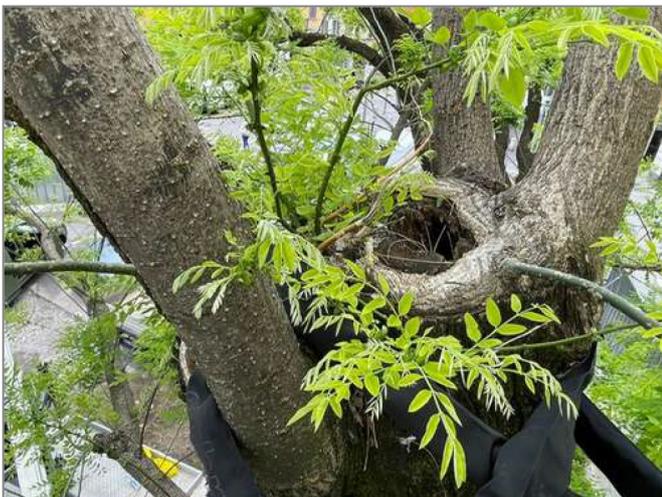
Documentazione fotografica

CPC: C-D - Gravità elevata

Stato vegetativo: *Stressato*

Giudizio albero: *Mediocre*

Radici: *Affioranti, Affioranti decorticate, Avvolgenti, Strozzanti*

Fusto: *Cavità occulta*

Castello: *Carie, Cavità aperta, Decortizzazioni, Neoplasie*

Branche: *Capitozzo, Carie, Ferita/e aperta, Inserzione debole a legno degradato, Legno da ferita, Legno disfunzionale*

Chioma/Foglie: *Chioma asimmetrica*

*RADICI - Interferenza con il cordolo di contenimento dell'aiuola , CHIOMA - Interefrenza per competizione con albero/i limitrofi*

**Dendrodensimetro - Esito valori strumentali: Al limite**

**Tomografo sonico - Esito valori strumentali: Al limite**

Nr.	Data rilievo	Posizione	H da terra [cm]	Numero sensori	Zona deteriorata [%]
1	02/05/2022	Castello	255	14	65
2	02/05/2022	Tronco	210	14	58
3	02/05/2022	Tronco	145	14	61
4	02/05/2022	Tronco	95	14	59
5	02/05/2022	Colletto	5	14	52

*In definitiva alla luce dell'indagine di stabilità eseguita con metodo V.T.A. e integrazione strumentale con Tomografia sonica e Resistograph, si classifica l'albero in oggetto in Classe di Propensione al Cedimento (CPC) C/D, prescrivendone la RIMOZIONE. Le motivazioni sono riportate nel dettaglio nell'elaborato tecnico agronomico in allegato.*
