**Rilevatore: Dottore Agronomo Nicola Caffi Avogadri**

**Esito V.T.A.**

Tassonomia: *Sophora japonica*

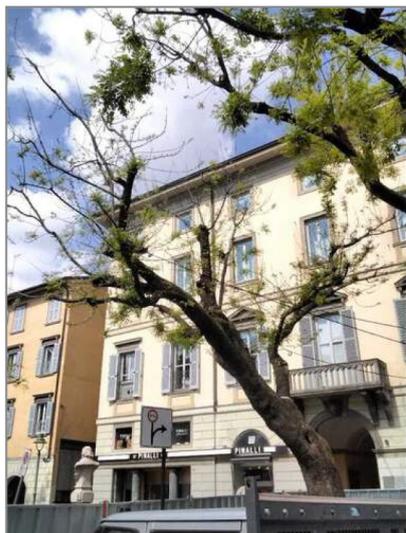
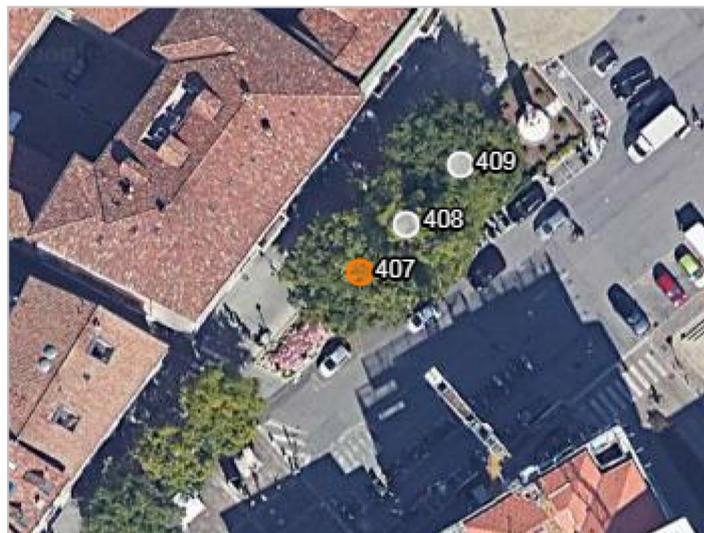
CPC: *C-D - Gravità elevata*

Stato vegetativo: *Stressato*

Giudizio albero: *Pessimo*

Rilevamenti: *Presenza consolidamenti statici*

Radici: *Affioranti , Affioranti decorticate, Avvolgenti, Strozzanti*

Fusto: *Sciabolato, Cavità occulta, Inclinazione lieve*

Castello: *Carie, Cavità occulta*

Branche: *Capitozzo, Carie, Ferita/e aperta, Legno da ferita, Legno disfunzionale*

Chioma/Foglie: *Chioma asimmetrica , Chioma lacunosa*

*RADICI - Interferenza con il cordolo di contenimento dell'aiuola , CHIOMA - Interefrenza per competizione con alberi limitrofi*

*In definitiva alla luce dell'indagine di stabilità eseguita con metodo V.T.A. e integrazione strumentale con Tomografia sonica e Resistograph, si classifica l'albero in oggetto in Classe di Propensione al Cedimento (CPC) C/D, prescrivendone la RIMOZIONE. Le motivazioni sono riportate nel dettaglio nell'elaborato tecnico agronomico in allegato.*

Nr.	Data rilievo	Posizione	H da terra [cm]	Numero sensori	Zona deteriorata [%]
1	02/05/2022	Castello	260	14	32
2	02/05/2022	Castello	220	14	56
3	02/05/2022	Tronco	190	14	52
4	02/05/2022	Tronco	120	14	50
5	02/05/2022	Tronco	70	14	53
6	02/05/2022	Colletto	5	14	56

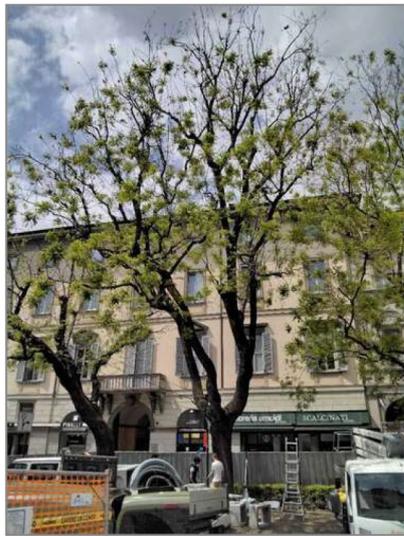
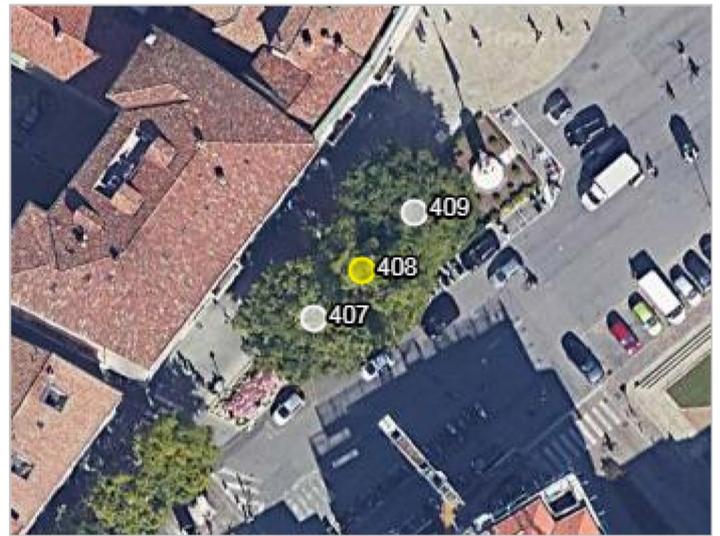
CPC: C- *Gravità moderata*

Stato vegetativo: *Stressato*

Giudizio albero: *Sufficiente*

Radici: *Affioranti*

Colletto: *Corpi fruttiferi fungini, Cavità occulta*

Fusto: *Inclinazione lieve*

Castello: *Ferita/e compartimentata*

Branche: *Capitozzo, Rami epicormici, Ferita/e aperta, Decorticazioni*

Chioma/Foglie: *Chioma asimmetrica, Chioma lacunosa, Apici secchi*

**Agenti patogeni***Perenniporia fraxinea (colletto)***Interferenze***RADICI - Interferenza con il cordolo di contenimento dell'aiuola , CHIOMA - Interefrenza per competizione con albero/i limitrofi***Note***In definitiva alla luce dell'indagine di stabilità eseguita con metodo V.T.A. e integrazione strumentale con Tomografia sonica e Resistograph, si classifica l'albero in oggetto in Classe di Propensione al Cedimento (CPC) C, prescrivendone la RIMOZIONE. Tutti i dettagli sono specificati nella relazione tecnico agronomica in allegato.***Lavoro programmato**

Nr.	Data rilievo	Posizione	H da terra [cm]	Numero sensori	Zona deteriorata [%]
1	02/05/2022	Colletto	5	14	46
2	02/05/2022	Tronco	55	14	20
3	02/05/2022	Tronco	150	12	19

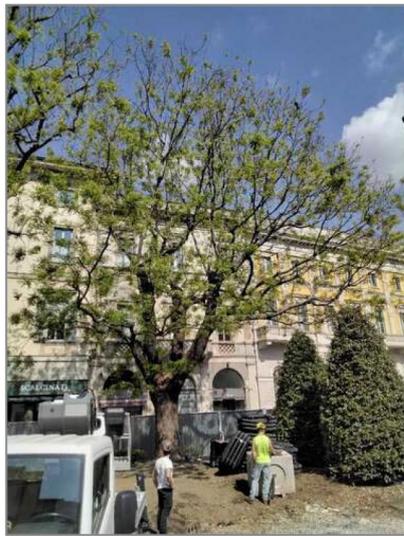
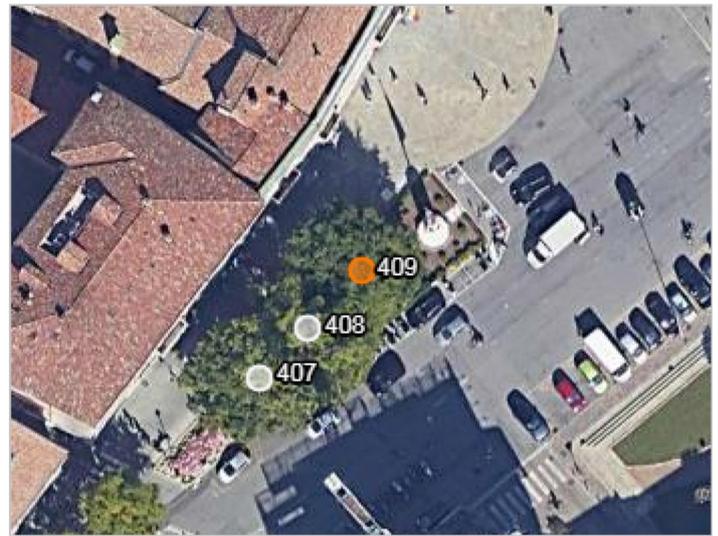
Branche: *Capitozzo, Carie, Ferita/e aperta, Inserzione debole a legno degradato, Legno da ferita, Legno disfunzionale*

Nr.	Data rilievo	Posizione	H da terra [cm]	Numero sensori	Zona deteriorata [%]
1	02/05/2022	Castello	255	14	65
2	02/05/2022	Tronco	210	14	58
3	02/05/2022	Tronco	145	14	61
4	02/05/2022	Tronco	95	14	59
5	02/05/2022	Colletto	5	14	52
